Umbrailpass

Umbrail, Strecke Sta. Maria – Umbrailpass (Grenze CH/I)

Beurteilung/Begehung vom:

02.05.2018, 07.00-11.00h P. Caviezel/Sergio Zen

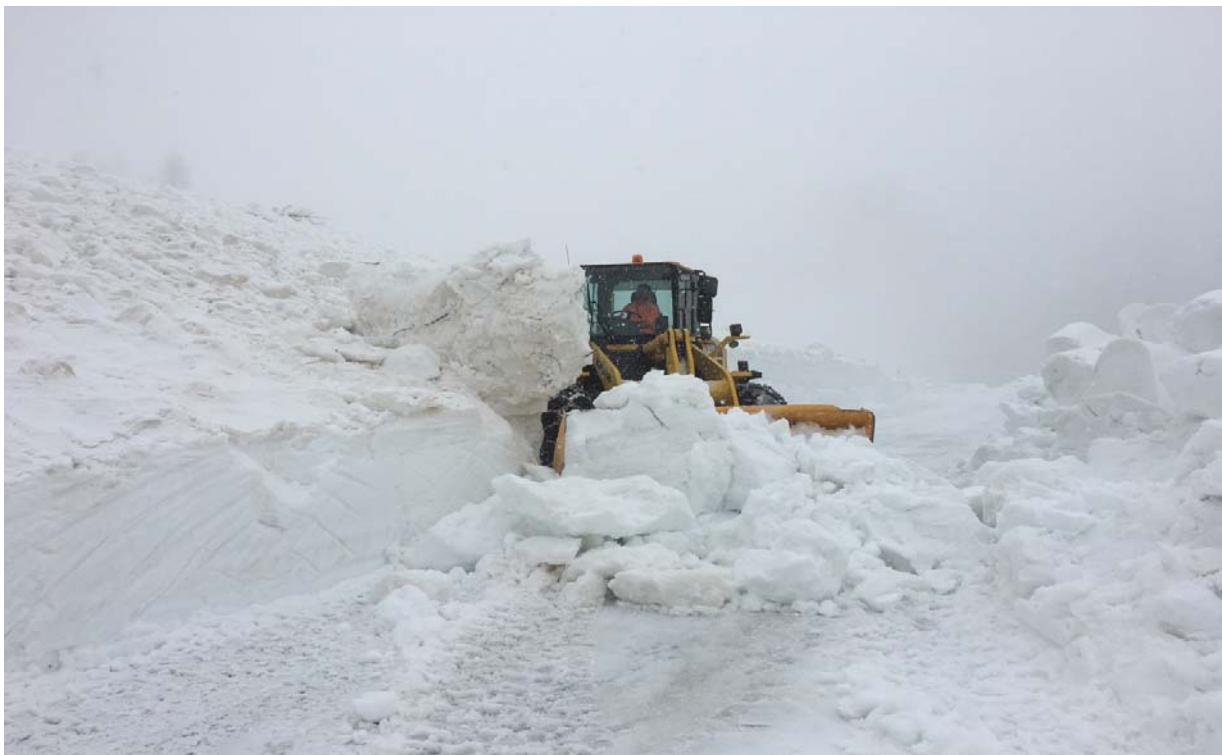
Seither sind mehrere grosse Lawinen abgegangen. Die Temperaturen sind momentan wieder etwas gesunken, dies begünstigt auch die Lawinengefahr. Im Moment sind keine spontanen Lawinenabgänge zu erwarten. Die Einzugsgebiete von Val Gronda und Piz Umbrail sind jedoch noch nicht ganz entschärft, eventuell muss hier vor der Passöffnung noch einmal künstlich ausgelöst werden.
